**COMPLESSO DELL'EX MONASTERO DI SAN FELICE**

**Progetto di fattibilità tecnica ed economica per interventi di restauro  
e di recupero conservativo del Chiostro**

Relazione tecnica sugli elementi decorativi e gli intonaci

Indagini preliminari – esecuzione di saggi stratigrafici

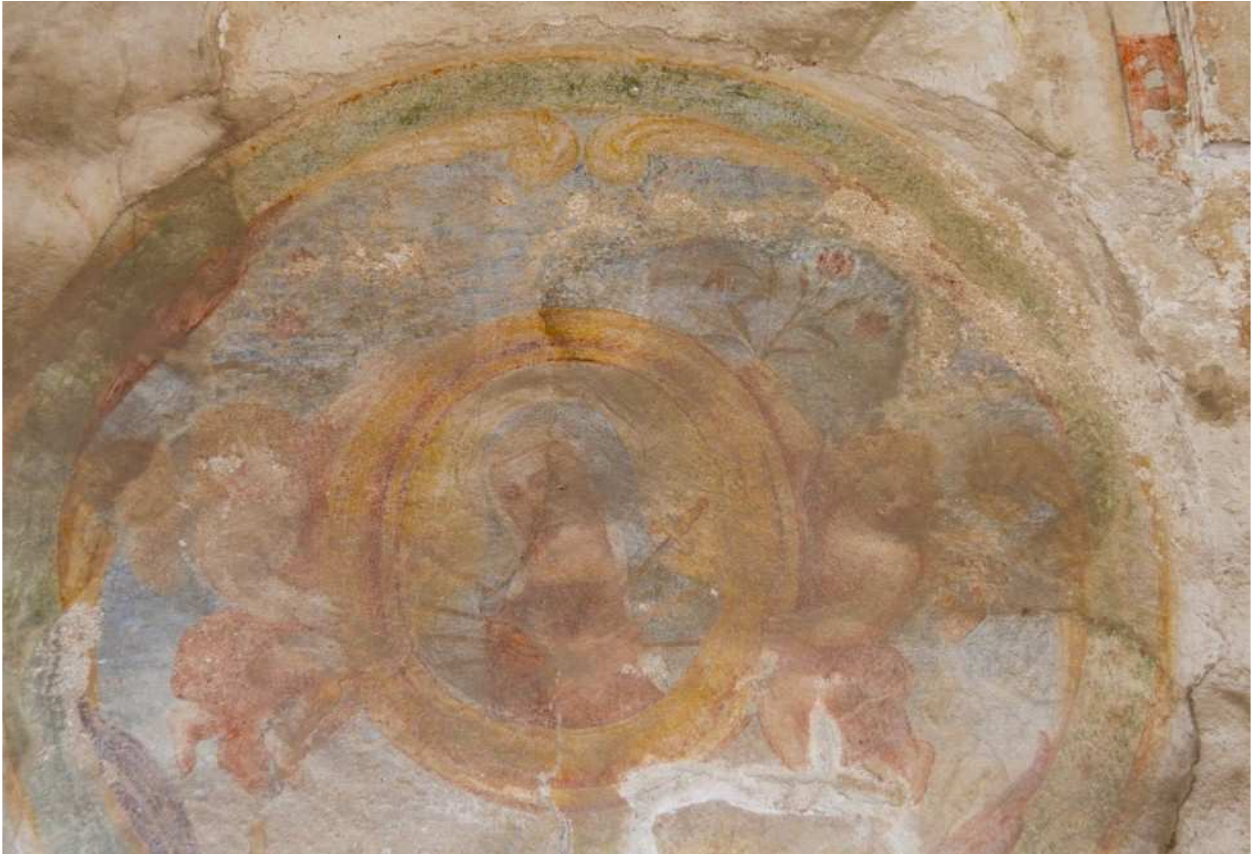
Ad una osservazione ravvicinata si può notare come la figura della Vergine sia stata fortemente ritoccata quando è stato eseguito il rappezzo della parte mancante, con utilizzo di colori a calce e finitura con matite. Il disegno originale Settecentesco appare quindi fortemente alterato.

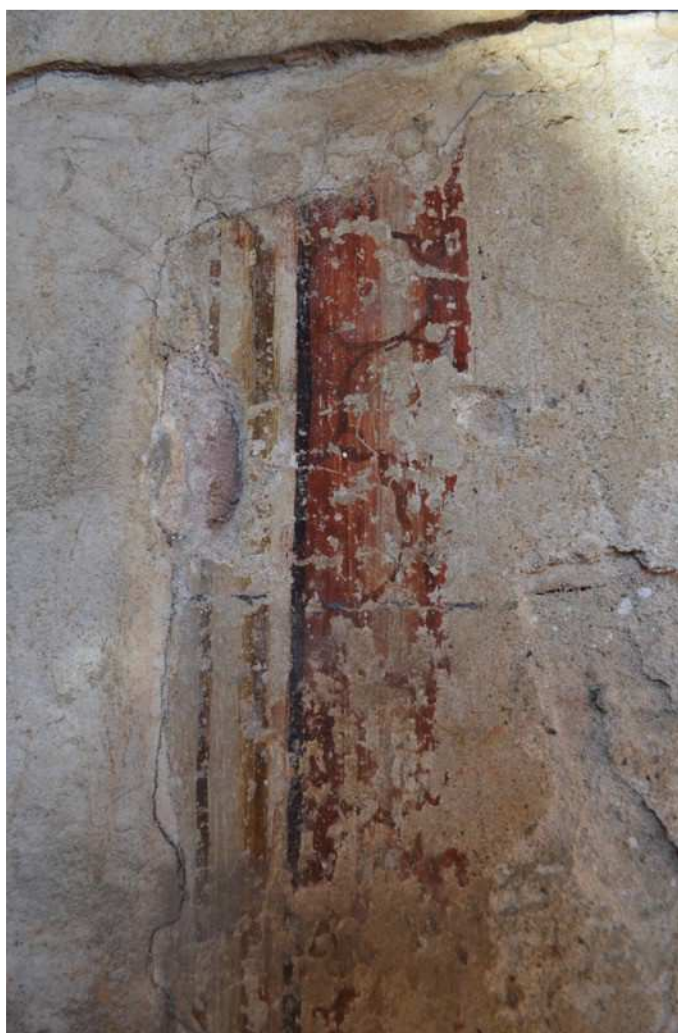
Particolare del lacerto di decorazione più antica.

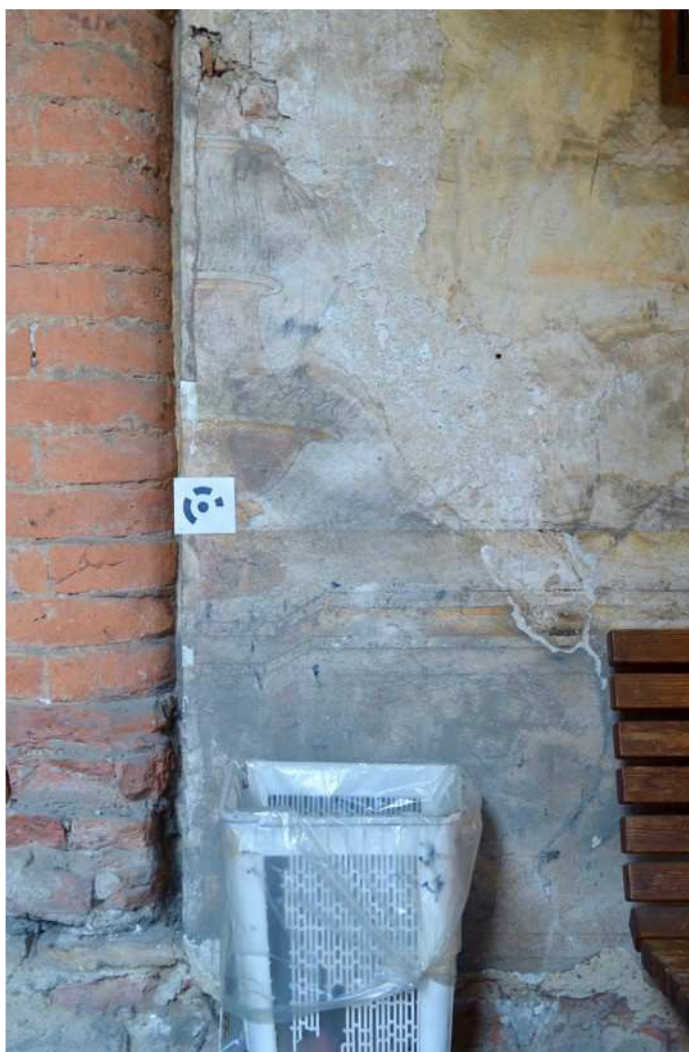
## Saggio n.6

Saggio effettuato nel punto di contatto tra intonaco III e II, in un punto in cui si sono trovate tracce dell'intonaco originario nella parte inferiore.

In questo punto si è riscontrata la non sovrapposizione tra i due strati, come invece accaduto in altri casi in cui la ricostruzione pittorica, effettuata negli anni 30, andava parzialmente a coprire l'originale per alcuni centimetri.

Pur non avendo coperto il disegno settecentesco, anche in questo caso l'intervento posteriore va ad integrare il disegno, riprendendo e marcando le linee costruttive con altre linee che evidenziano gli scuri.

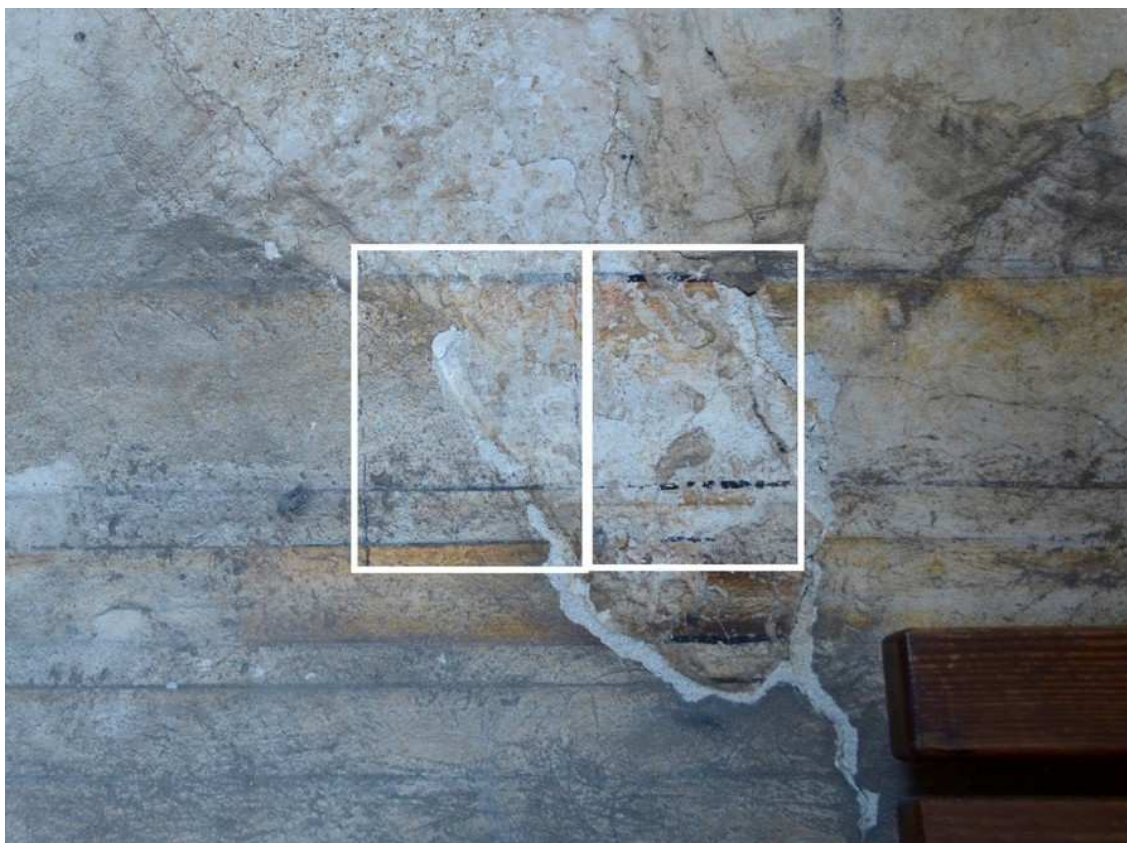
Nel riquadro a sinistra si vede il contatto tra i due intonaci e si percepiscono chiaramente la differenza di stesura del materiale, la diversa granulometria ed il differente utilizzo di colori, molto più brillanti e vibranti nel decoro più antico. Il riquadro di destra mostra il decoro originale, pulito a secco e le linee aggiunte successivamente.

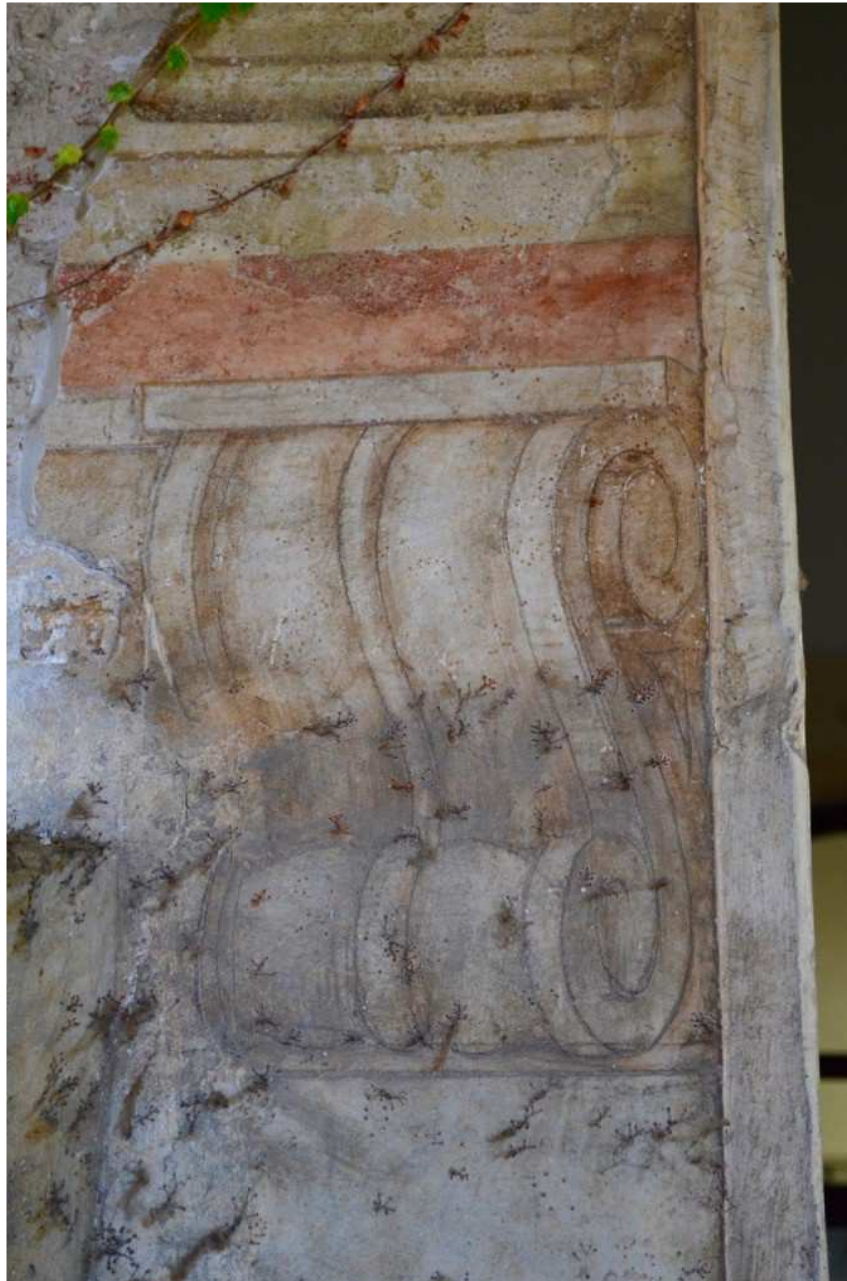
## Saggio n.6 bis

Saggio integrativo, effettuato in corrispondenza dell'angolo nord-Ovest del chiostro, allo scopo di evidenziare alcune caratteristiche della decorazione originaria.

Tassello di pulitura, effettuato con acqua demineralizzata applicata con impacco di polpa di carta, su parte in buono stato di conservazione della decorazione settecentesca presso l'angolo, parte superiore. Le linee delle volute sono state aggiunte successivamente.

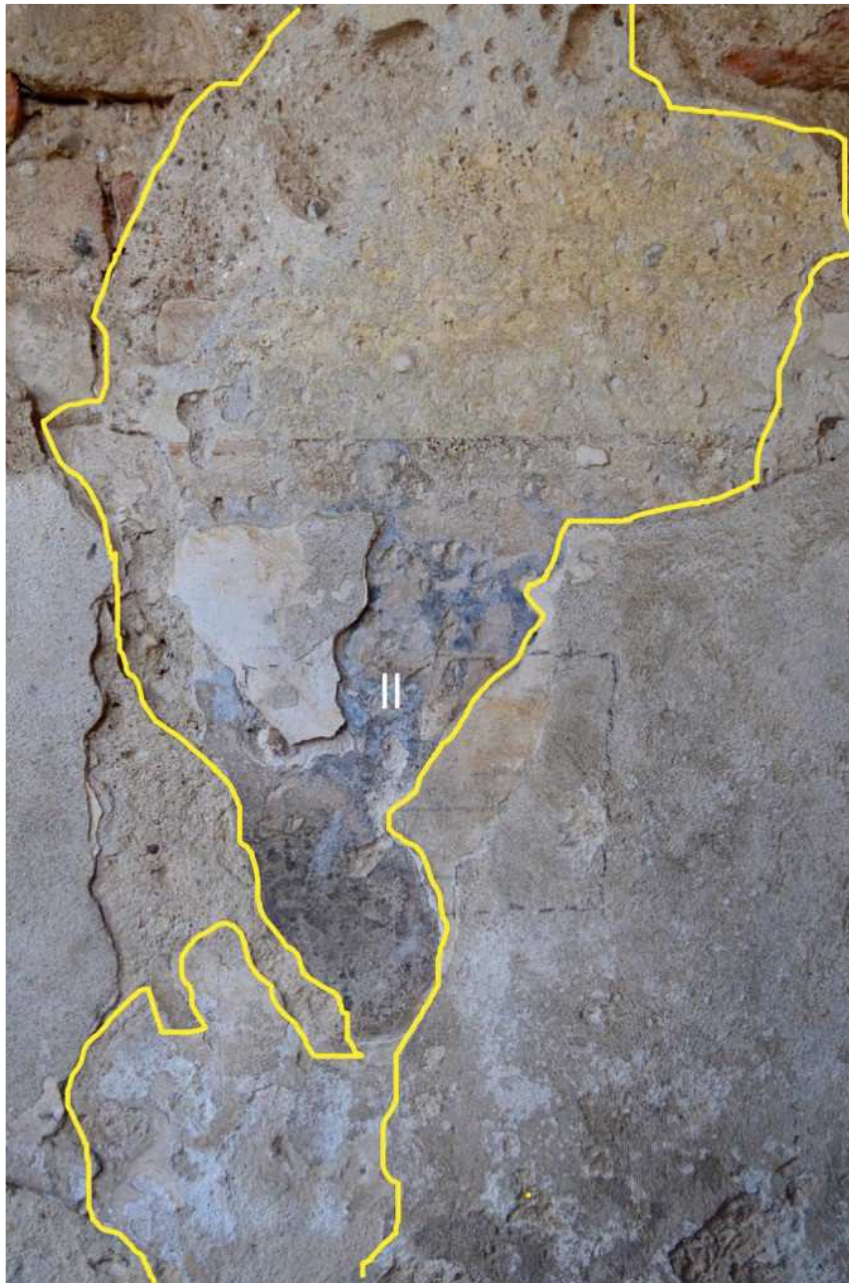
**II Intonaco Settecentesco - Zoccolatura.** Strato intonaco dello spessore di 1 cm circa, con tracce di decorazione pittorica a mezzo fresco, probabilmente parte dell'apparato decorativo originale di periodo Settecentesco. E' formato da due strati, con finitura a calce con inerte sabbia di fiume, originariamente rifinita con frattazzo.

Lo strato è stato martellinato per meglio far aderire il successivo intonaco applicato.

Si tratta di una parte della zoccolatura originaria, probabilmente l'unica di tutto il chiostro, che mostra i colori utilizzati nella decorazione settecentesca

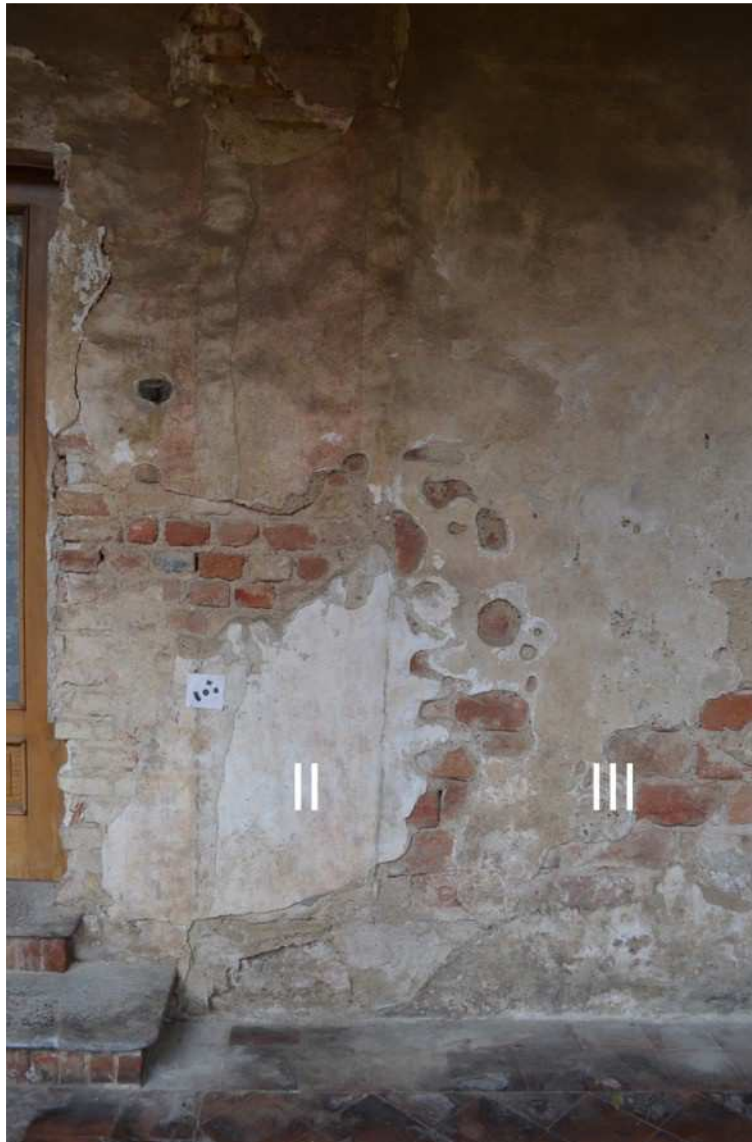
**II** *Intonaco Settecentesco* - Strato di intonaco dello spessore di 1 cm circa, con tracce di decorazione pittorica a mezzo fresco, probabilmente parte dell'apparato decorativo originale di periodo Settecentesco. E' formato da due strati, con finitura a calce con inerte sabbia di fiume originariamente rifinita con frattazzo.

La decorazione è in buona parte illeggibile, mentre l'intonaco è soggetto a distacco e presenta numerose parti in cui ha scarsa adesione al substrato

**III** *Intonaco Anni 30* - Strato di intonaco dello spessore di 1 cm circa, con tracce decorazione pittorica a secco. E' formato da due strati, con finitura a calce con inerte sabbia di fiume grossolana originariamente rifinita con frattazzo.

E' interessato in maniera irregolare da depositi di polvere grassa, soggetto a distacco e caduta nella parte a contatto con il pavimento.

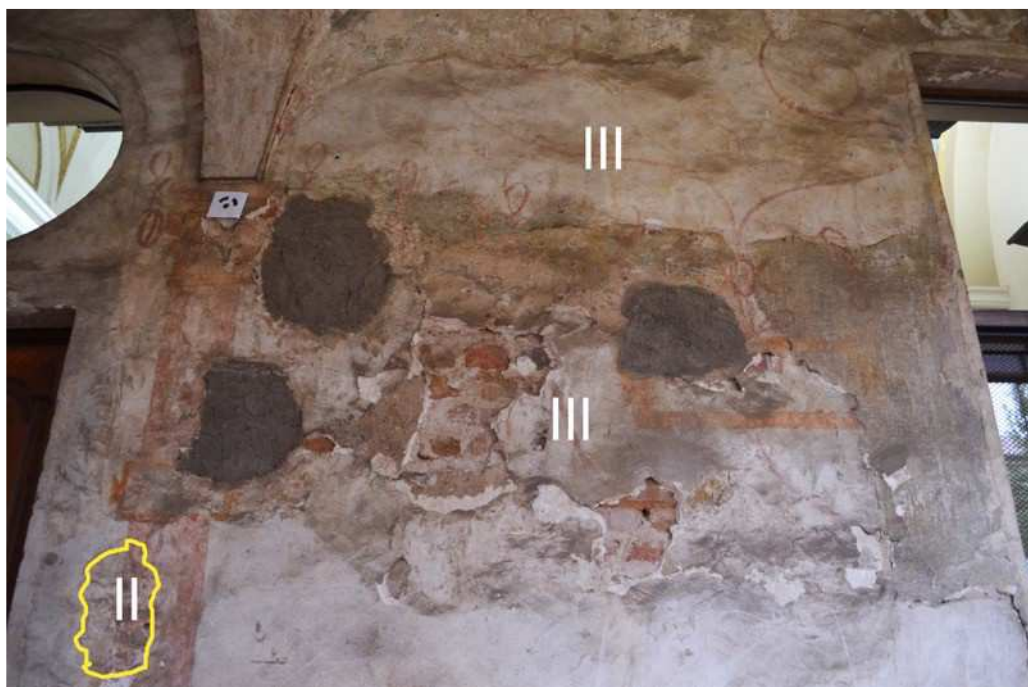
**II** *Intonaco Settecentesco* - Strato di intonaco dello spessore di 1 cm circa, con tracce di decorazione pittorica a mezzo fresco, probabilmente parte dell'apparato decorativo originale di periodo Settecentesco. Parte estremamente piccola e pesantemente ritoccata nel corso del rifacimento degli anni '30, in cattivo stato di conservazione

**III** *Intonaco Anni 30* - Strato di intonaco dello spessore di 1 cm circa, con tracce decorazione pittorica a secco. E' formato da due strati, con finitura a calce con inerte sabbia di fiume grossolana originariamente rifinita con frattazzo.  
E' interessato in maniera irregolare da depositi di polvere grassa, soggetto a distacco e caduta da circa tre metri di altezza da terra, sino al vivo della muratura. Vi sono inoltre rappezzi in malta cementizia, di colore grigio scuro, effettuati in epoca recente.

Questa porzione del chiostro registra il maggior degrado, probabilmente per passate infiltrazioni d'acqua dalla copertura. La parte di decorazione settecentesca è limitata ad una piccola porzione, in corrispondenza della colonna dipinta.

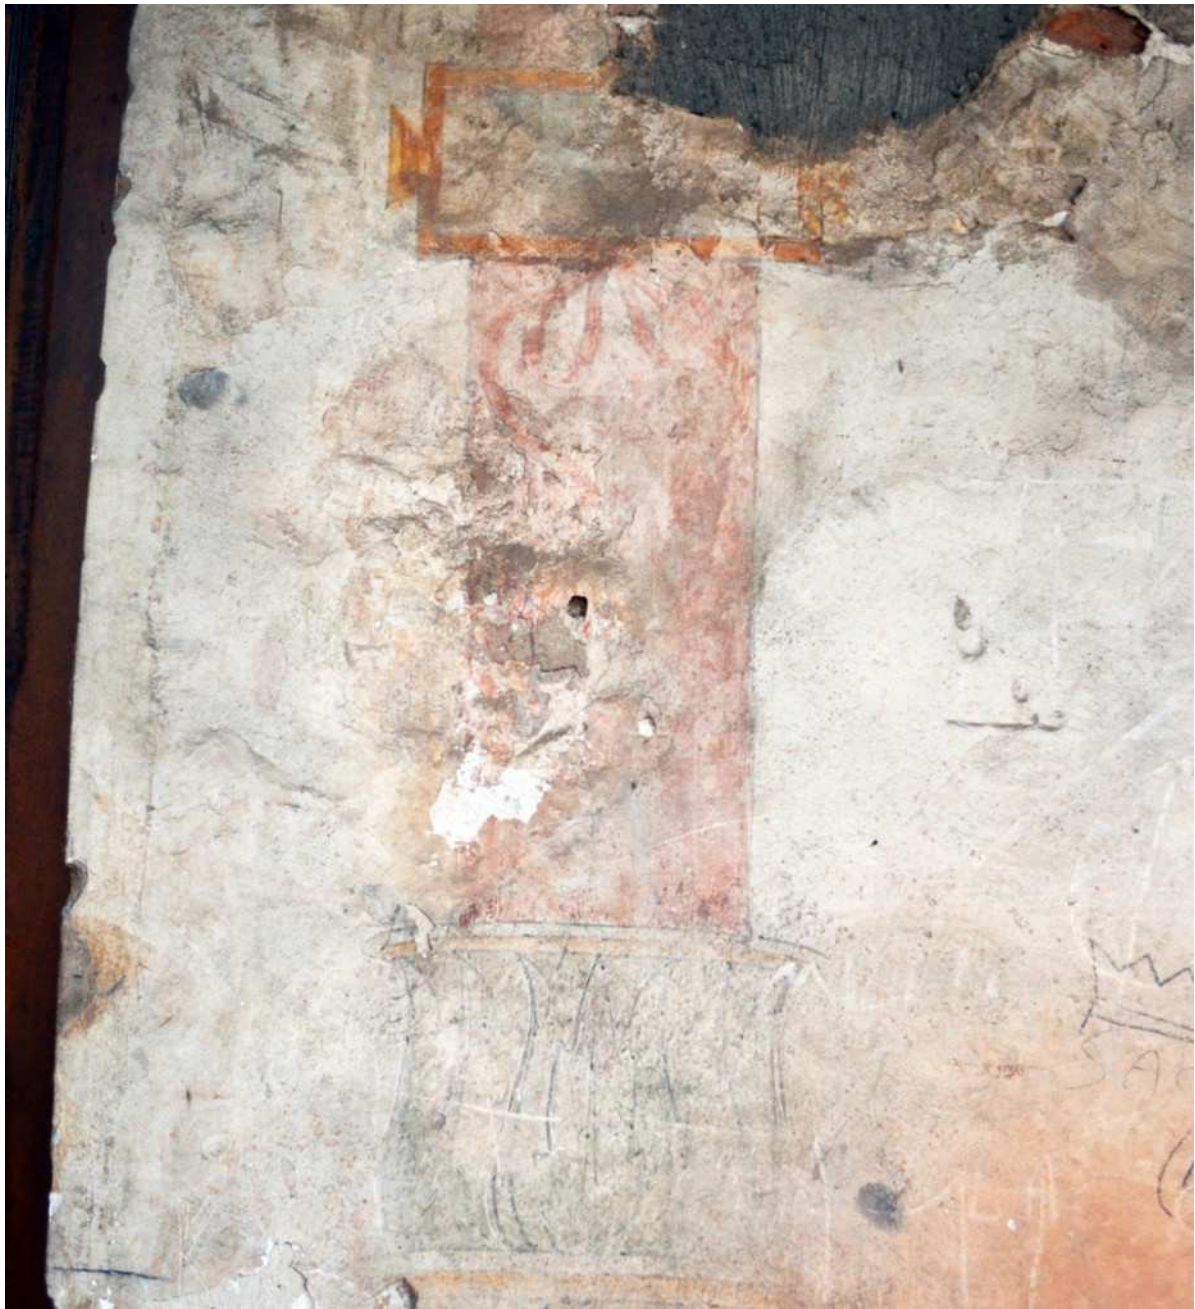
Particolare ravvicinato della colonna dipinta (al centro) che mostra il lacerto di intonaco settecentesco inglobato nel nuovo intonaco, applicato negli anni 30. Sono evidenti la diversa fattura dell'intonaco ed i colori differenti. Il disegno è stato pesantemente rimaneggiato in epoca successiva.

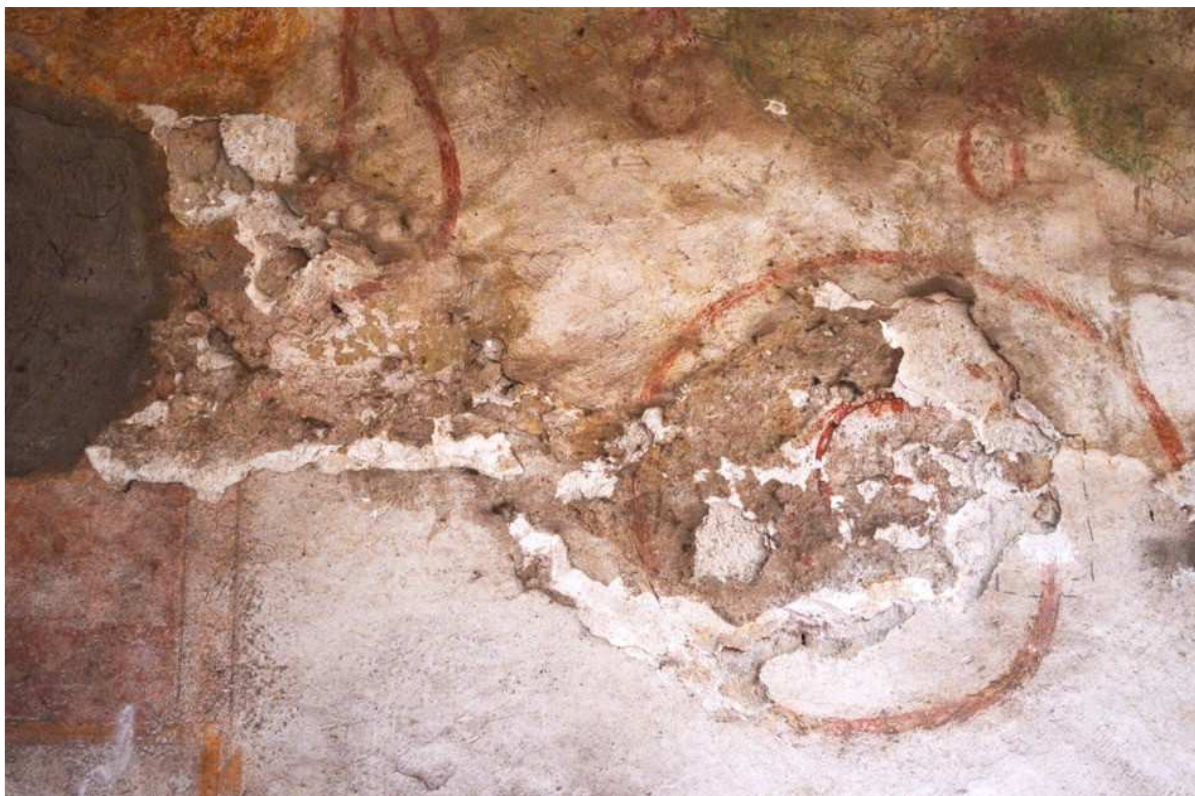
Analogamente al campione precedente, anche questo saggio è stato effettuato nella parte maggiormente degradata del chiostro

**III Intonaco Anni 30** - Strato di intonaco dello spessore di 1 cm circa, steso in due strati direttamente su muratura in mattoni, con rare tracce di decorazione pittorica a secco nella parte superiore. Finitura a calce con inerte sabbia di fiume grossolana originariamente rifinita con frattazzo.

Cattivo stato di conservazione dovuto a infiltrazione proveniente dalla volta, di cui si vede ancora traccia della percolazione dall'alto, che ha portato a distacco di parte degli intonaci e caduta sino al mattone. Sono stati effettuati rappezzi in malta cementizia in epoca recente.

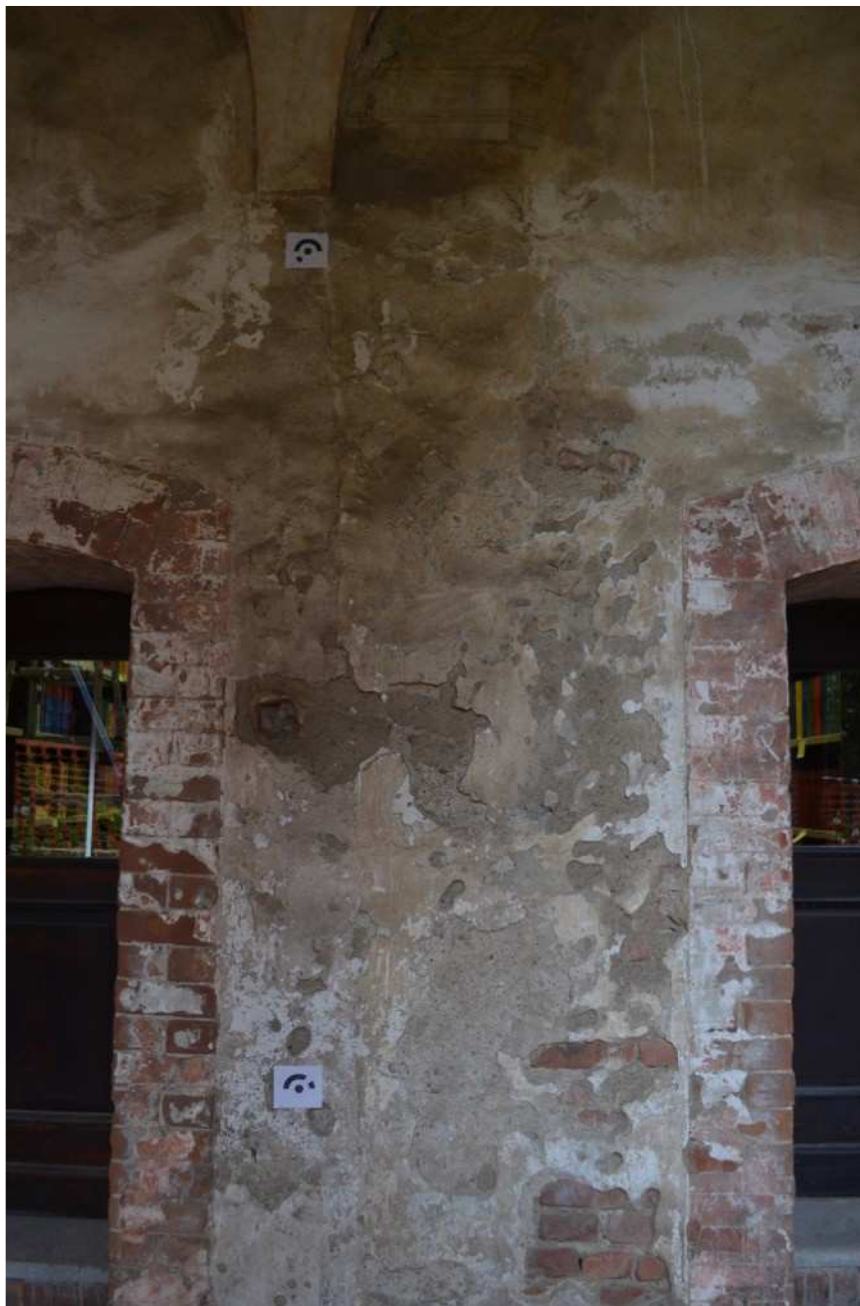
Non vi sono tracce di intonaci più antichi.

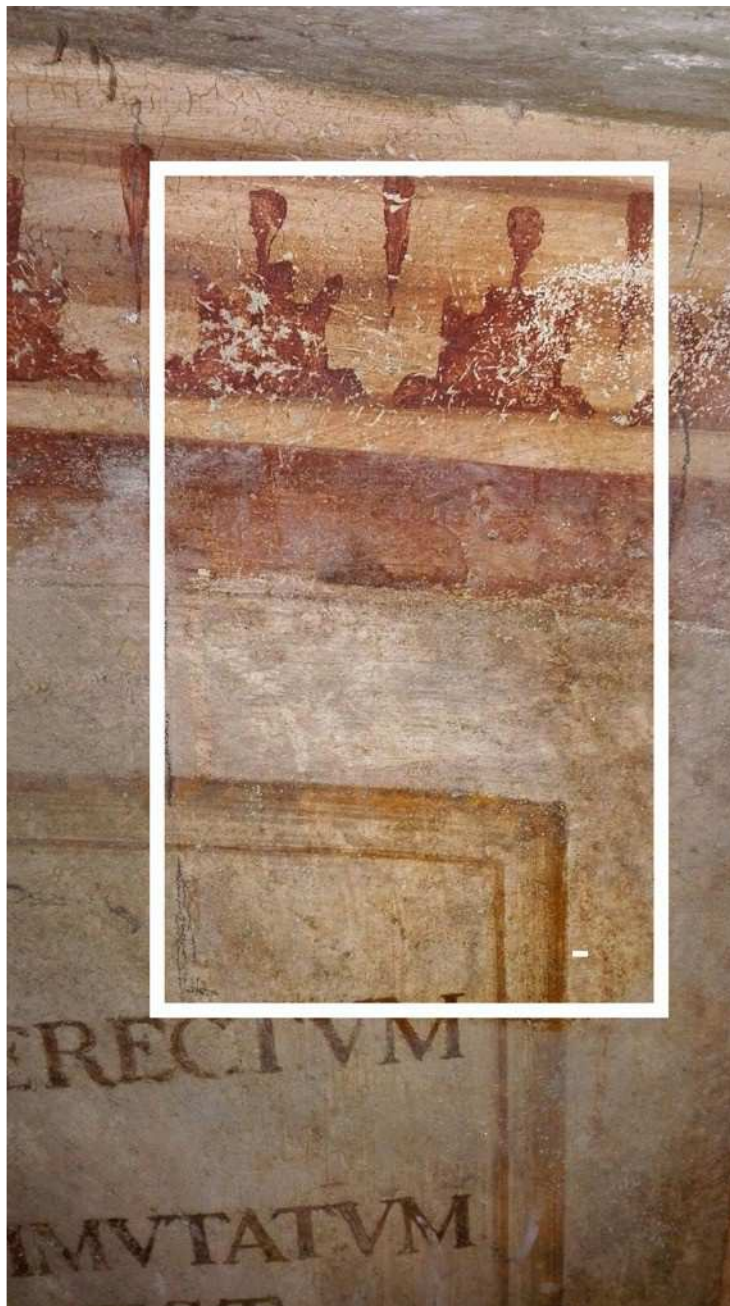
III *Intonaco Anni 30* - Strato di intonaco dello spessore di 1 cm circa, con decorazione pittorica a secco riportante una iscrizione e decorazione sui bordi. E' formato da due strati, con finitura a calce con inerte sabbia di fiume grossolana originariamente rifinita con frattazzo.

Si riscontra la presenza disomogenea di depositi di polvere grassa, oltre a sollevamenti della pellicola pittorica e cadute di intonaco.

Nella parte destra dell'iscrizione è stato effettuato un tassello di pulitura con acqua demineralizzata; si riscontra come la superficie sia interessata dalla presenza di micro efflorescenze saline che si manifestano con una patina biancastra.

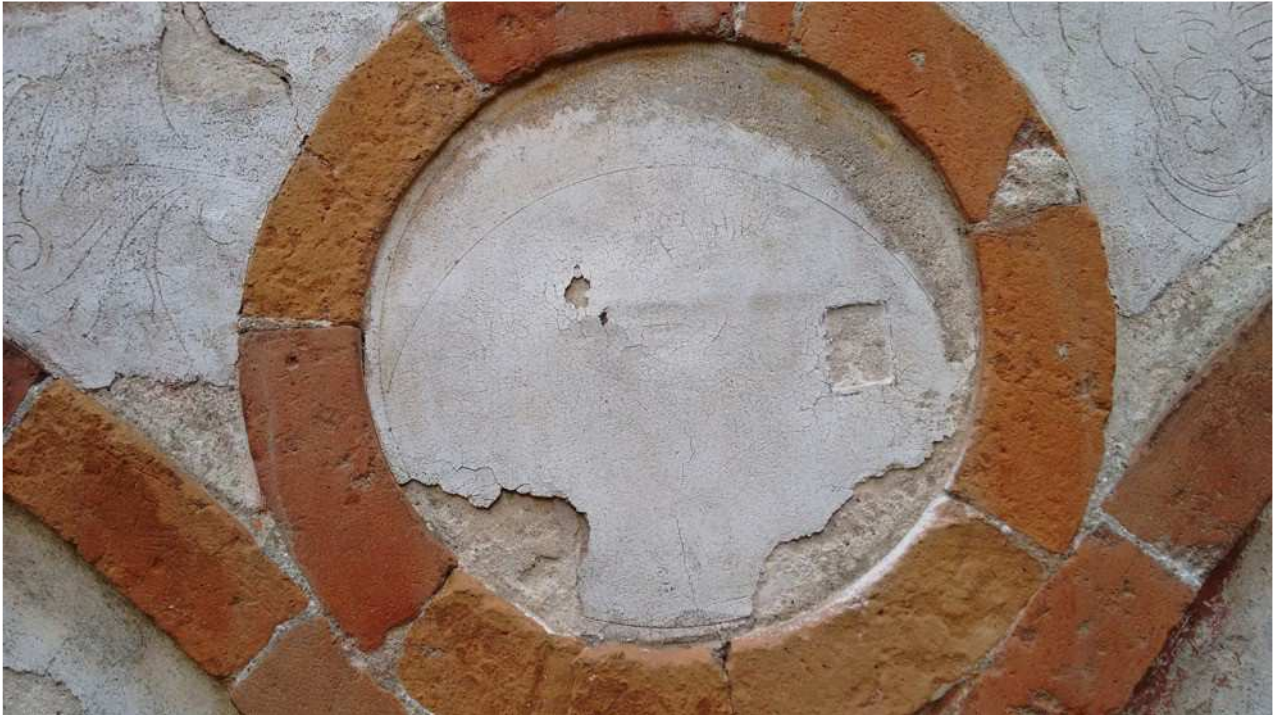
## Saggio n.15 - Esterno del porticato, piano terra

I tondi delle facciate esterne del chiostro hanno un fondo di malta di calce in due strati: un primo, di fattura più grossolana, steso direttamente sulla muratura, e un secondo, più rifinito e di epoca più recente, con presenza di decorazioni pittoriche.

Lo strato di intonaco più recente ha lo spessore di 0,5 cm. , è decorato con incisioni a graffito stese sull'intonaco fresco e vi sono tracce di decorazioni pittoriche; le decorazioni a graffito sono per lo più nella parte esterna dell'oculo, mentre i dipinti sono all'interno.

Lo stato di conservazione dei dipinti è critico e varia molto in relazione all'esposizione.

Le immagini qui riprodotte riportano un oculo tra i più danneggiati, posto sul prospetto ovest del chiostro; vi è una piccola traccia di decorazione rimanente, limitata alla parte superiore. Oltre alle evidenti mancanze, questo strato di malta risulta in più punti completamente sollevato dall'intonaco sottostante, a sua volta fortemente decoeso.

La granulometria e la tecnica di stesura dell'intonaco, non hanno evidenti analogie con gli intonaci presenti all'interno del chiostro e sarebbe quindi azzardato, in questa fase, ipotizzare quale sia il periodo della loro esecuzione.

I laterizi che contornano il tondo e gli archi sono in discreto stato di conservazione, presentando solo localmente decoesione superficiale delle superfici, dovuta alla esposizione alle intemperie.

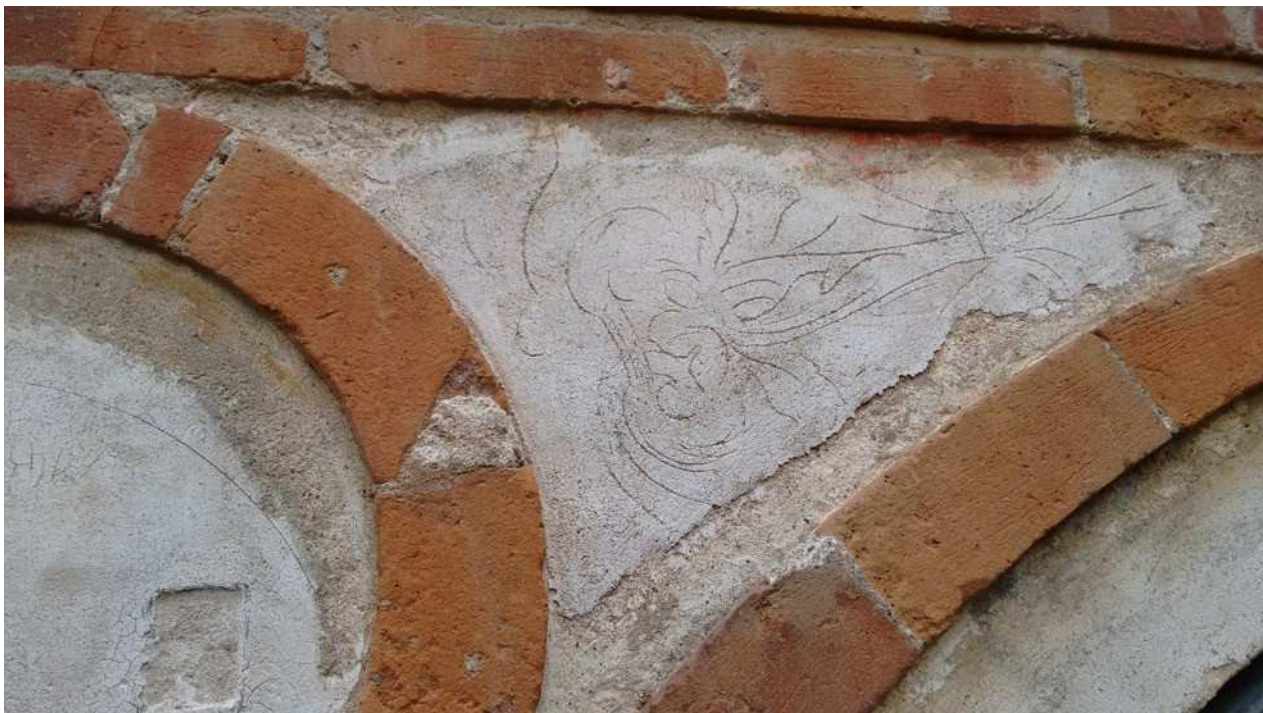
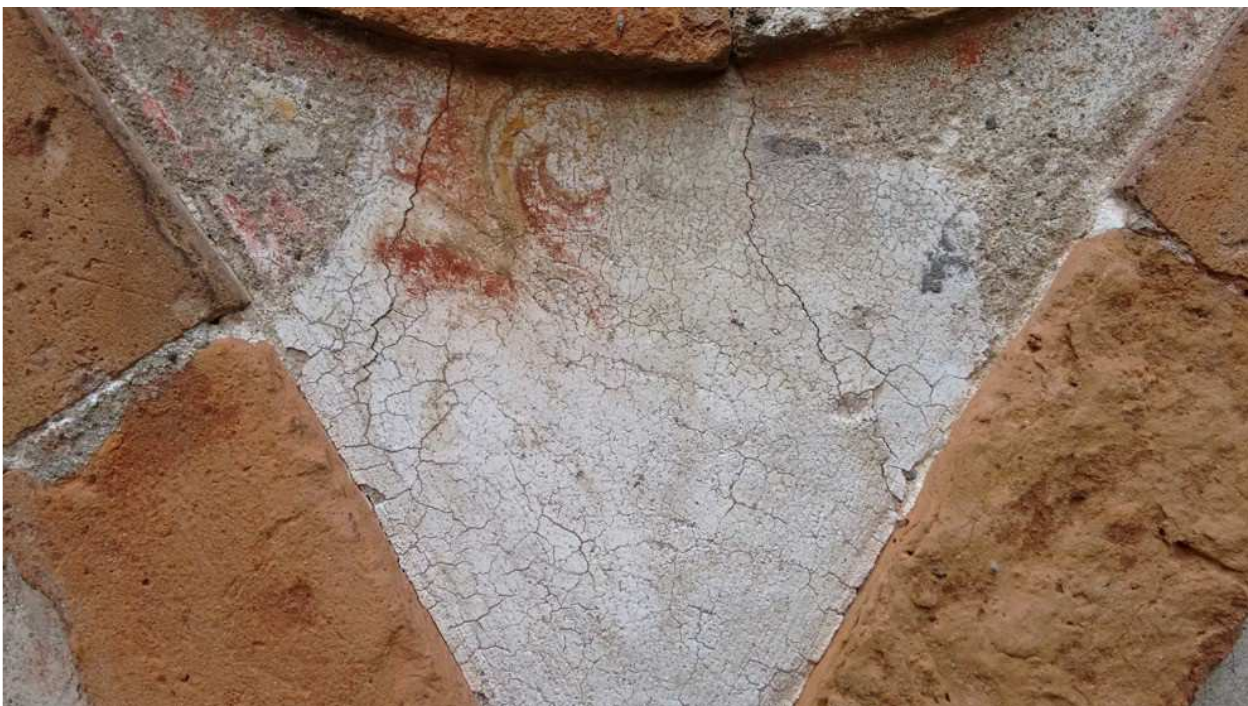
Nelle immagini sottostanti due particolari: in alto la decorazione a graffito sullo strato di intonaco più recente e in basso il particolare di una traccia di decorazione pittorica tra gli archi, in prossimità del saggio eseguito.

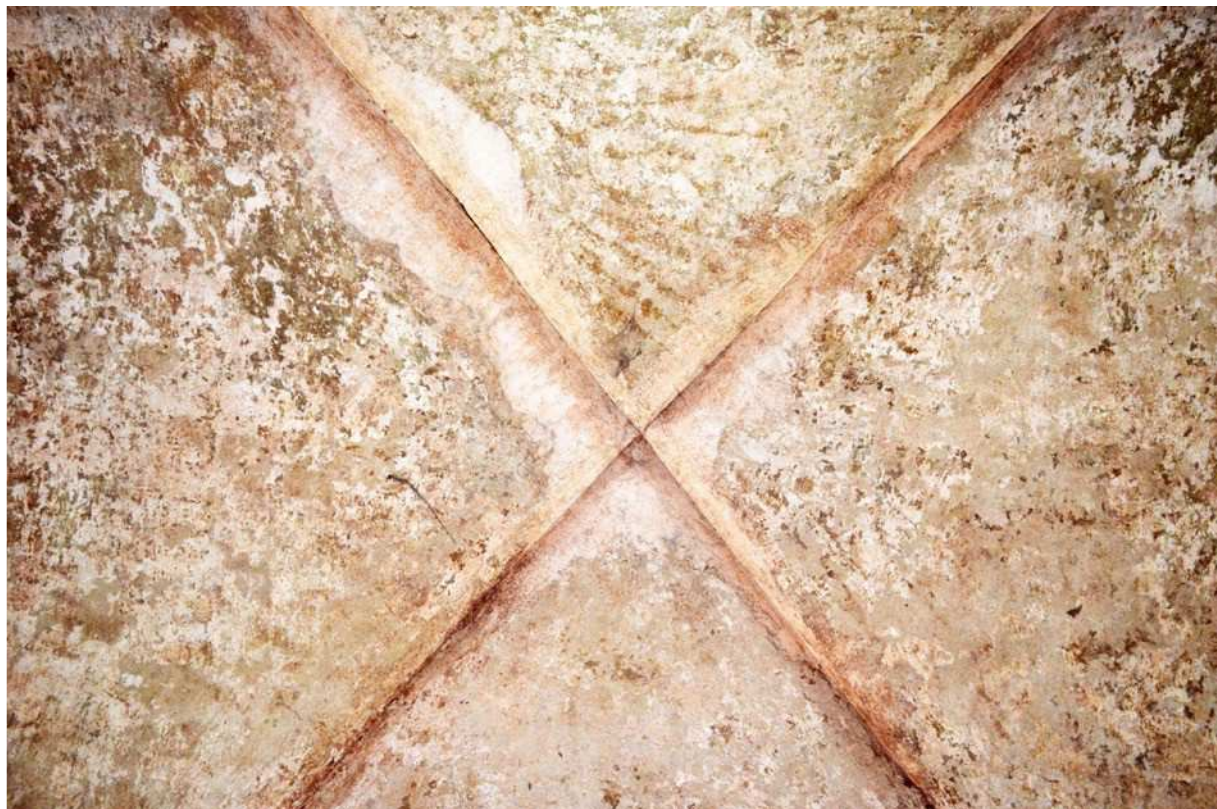
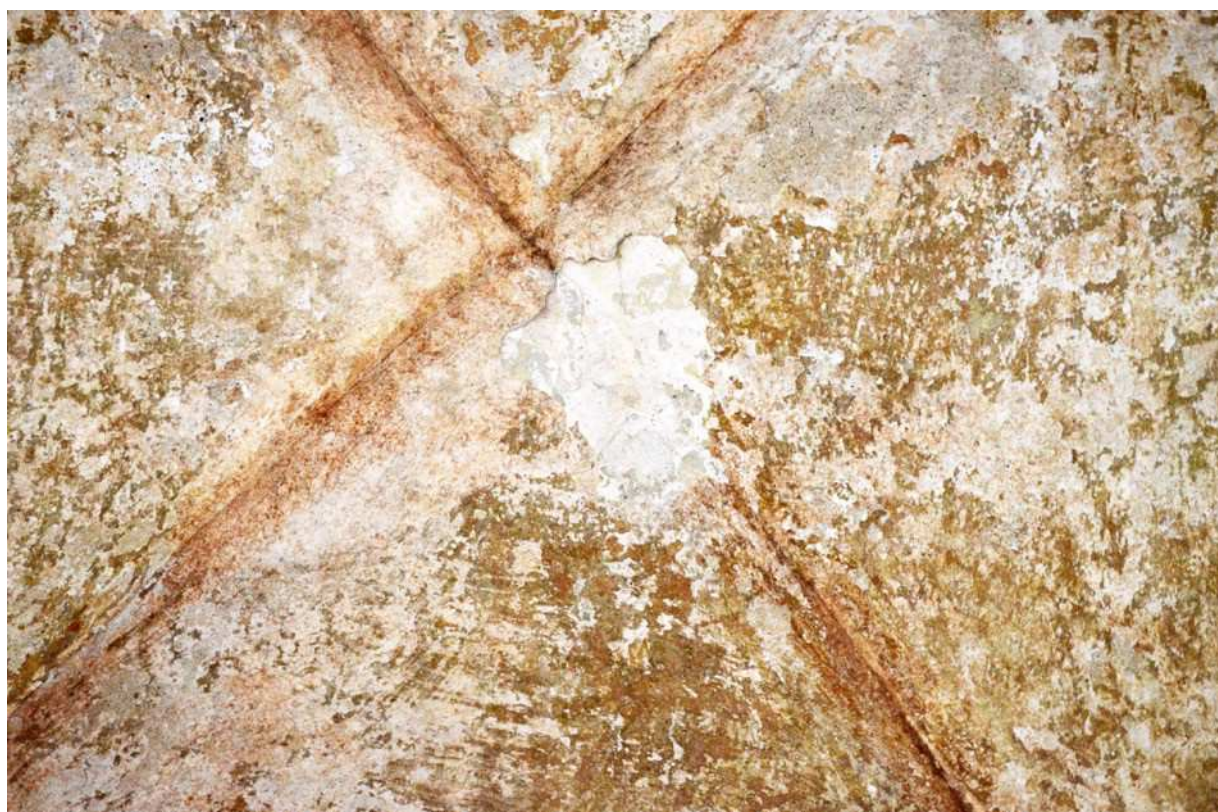
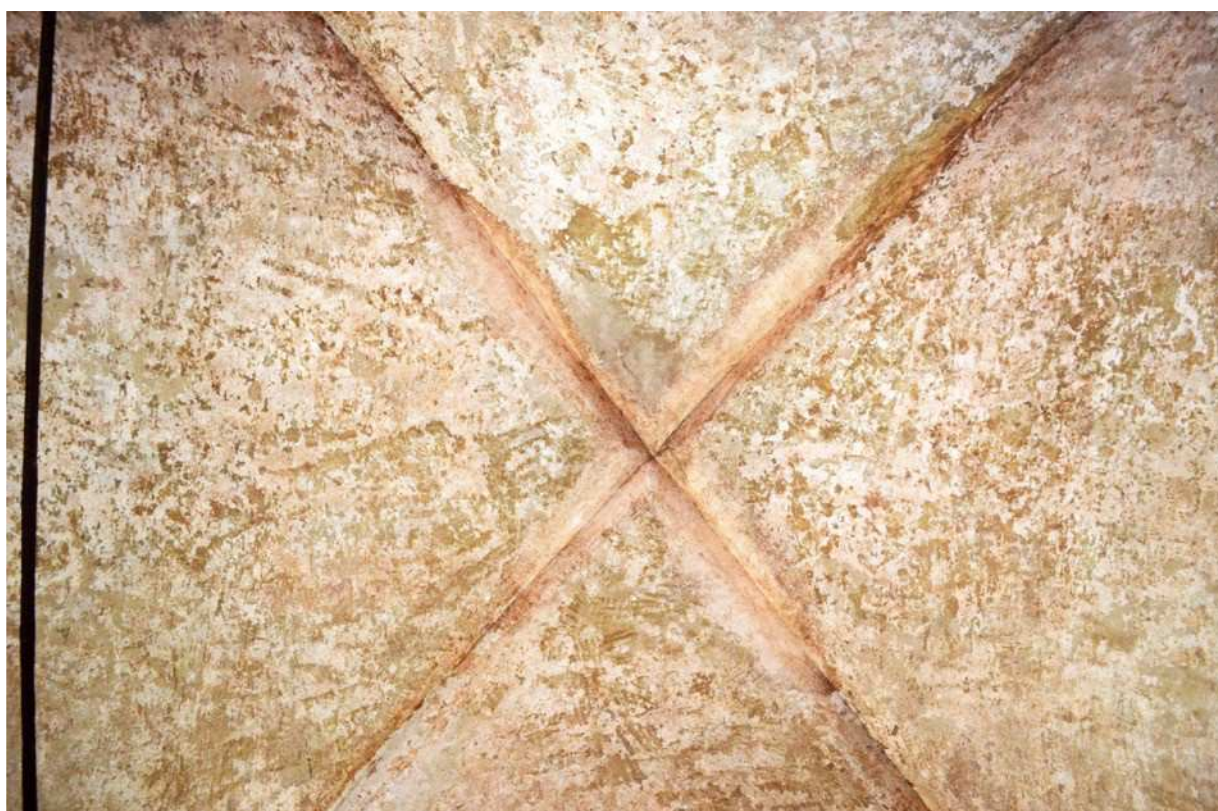
Le indagini effettuate sulle volte hanno mostrato una situazione analoga su tutti i punti indagati. L'intonaco è costituito di due strati: un arriccio, steso direttamente sulla muratura, e un intonachino a calce, dello spessore di circa 5 mm.

Contestualmente all'intonachino è stata creato un bordino in malta che evidenzia l'andamento della volta, marcandolo. Tale intervento è stato effettuato su tutte le volte e, ad una prima osservazione, si può ipotizzare sia contemporaneo all'intervento di restauro effettuato sulle pareti negli anni 30.

Lo stato di conservazione delle volte è generalmente discreto, ad eccezione di limitate porzioni interessate da vecchie infiltrazioni che hanno dato luogo a locali distacchi dell'intonaco, oppure conseguenti ad interventi effettuati successivamente con utilizzo di materiali impropri (tipo malte cementizie).

A livello cromatico, lo strato di intonaco più antico ha lacerti di una colorazione a calce grigio-azzurra. L'intonachino era dipinto di un colore marrone-bruno, fortemente degradato a causa della forte umidità di condensa che ne ha provocato la caduta.

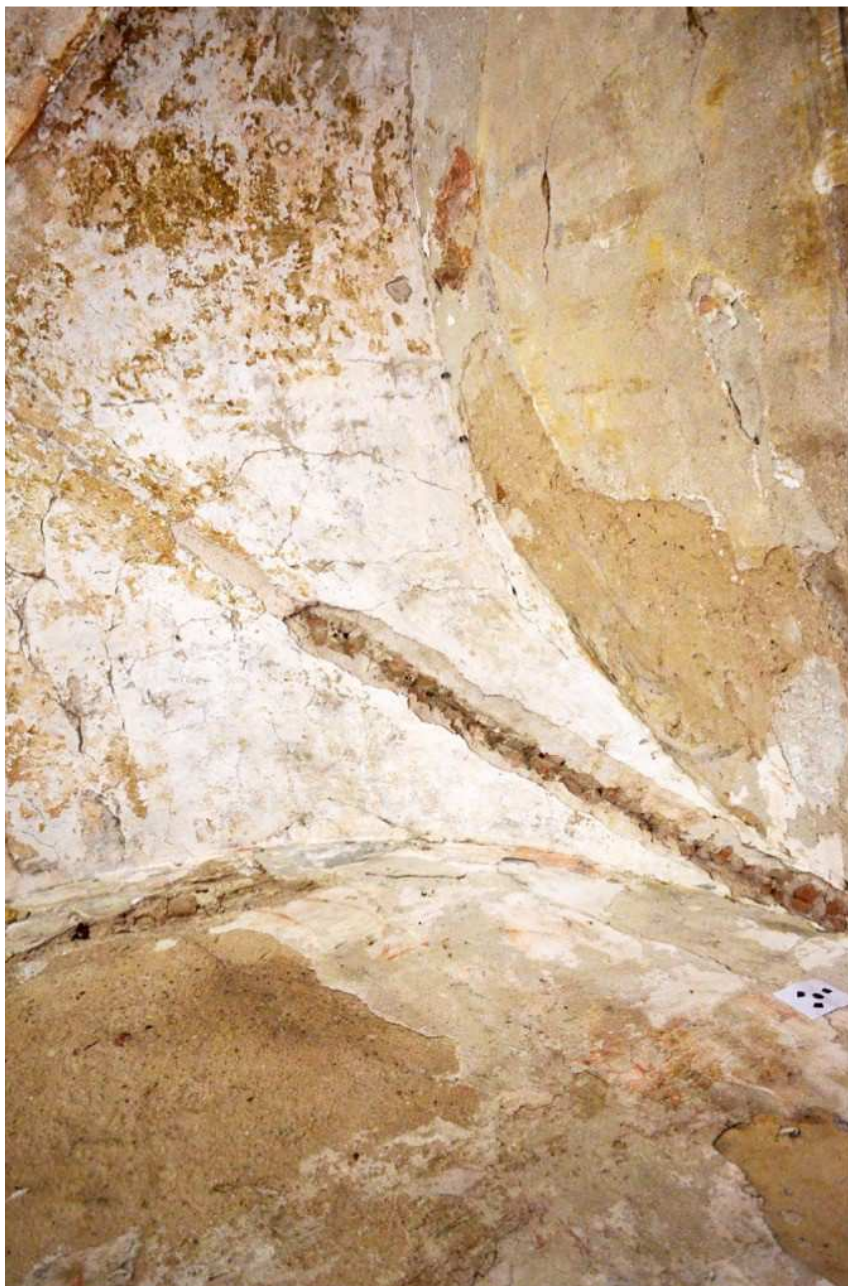
Particolare di volta con evidenza della muratura in mattoni e dell'intonachino

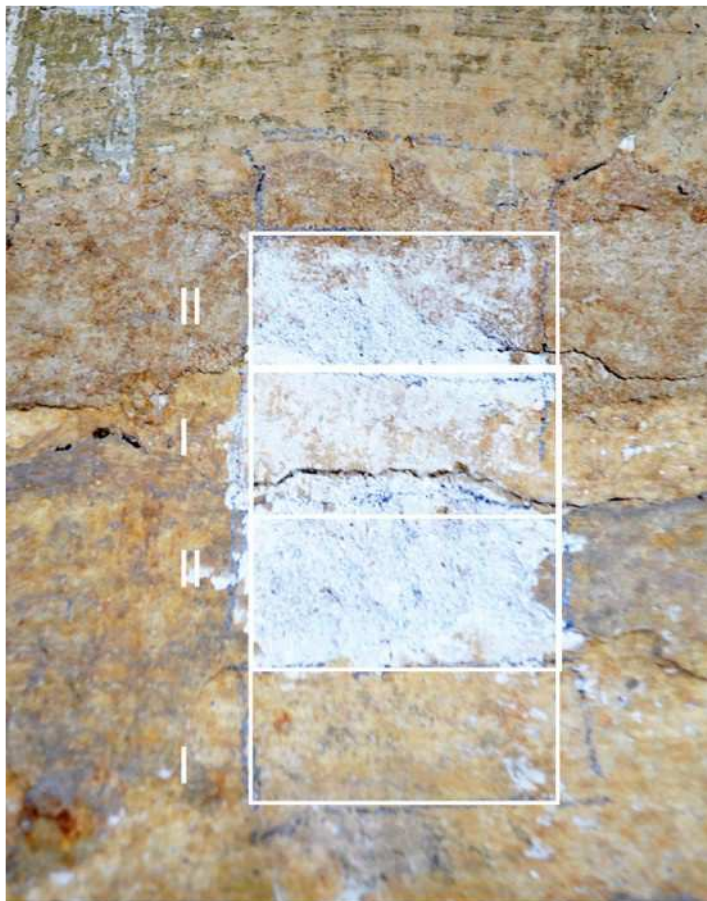
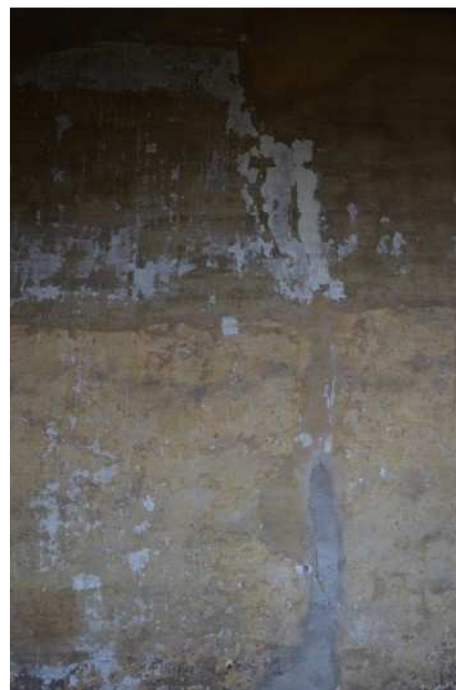
## Saggio n. 21

Piano Primo. A differenza del piano terra non è stata riscontrata la presenza di più intonaci sovrapposti, in questo caso si è proceduto ad analisi stratigrafica.

I *Intonachino colorato* - Strato dello spessore di 2/3 mm; intonachino a probabile base cementizia di colore giallo.

II *Intonaco* - Strato di intonaco a base cementizia con spessore variabile, mediamente intorno al centimetro, applicato direttamente sulla muratura.

Il campione è stato effettuato in corrispondenza del punto di contatto tra i due intonaci, per cui si ripete la successione
