**COMPLESSO DELL'EX MONASTERO DI SAN FELICE**

**Progetto di fattibilità tecnica ed economica per interventi di restauro  
e di recupero conservativo del Chiostro**

Relazione tecnica sugli elementi decorativi e gli intonaci

Indagini preliminari – esecuzione di saggi stratigrafici

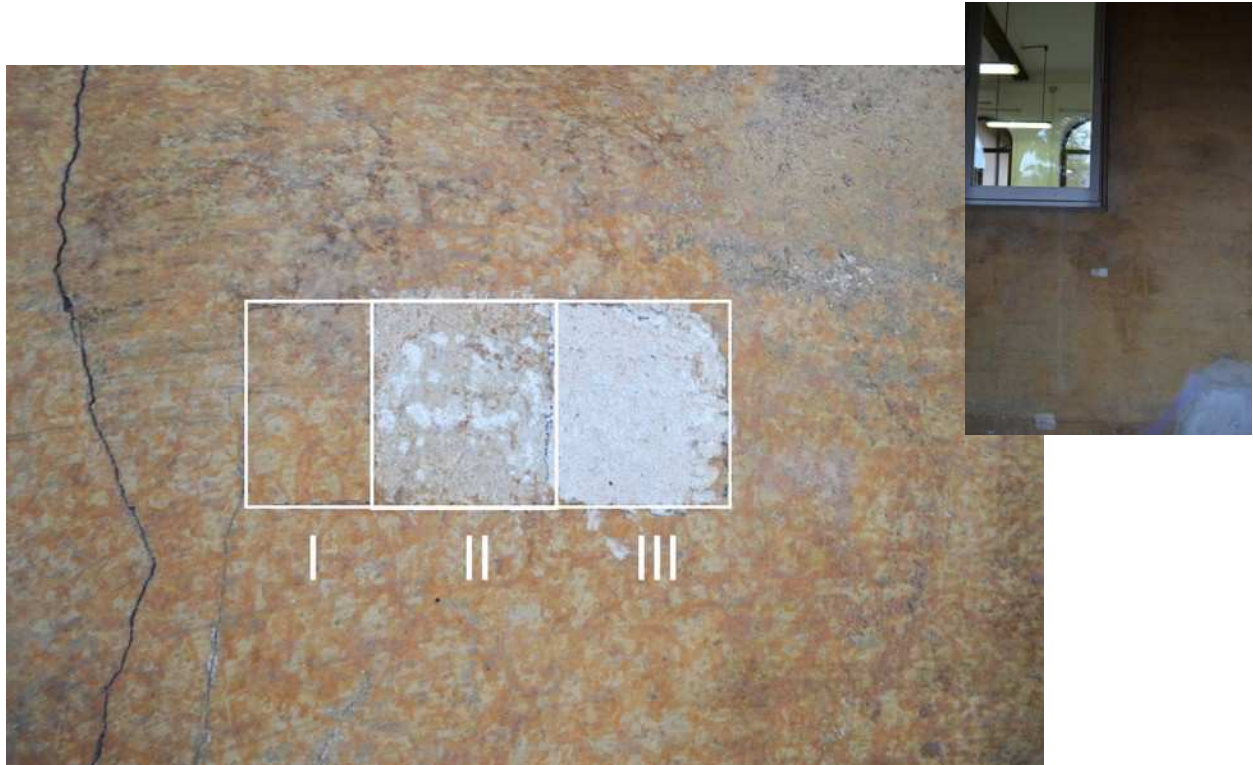
## Saggio n. 22

Piano Primo. Indagine stratigrafica

I Colore ocra, probabile origine sintetica.

II *Intonachino* - Strato di finitura sottile (1-2 mm), di difficile recupero, in colore grigio.

III *Intonaco* - Strato di intonaco a base cementizia a spessore variabile, mediamente intorno al centimetro, applicato direttamente sulla muratura.

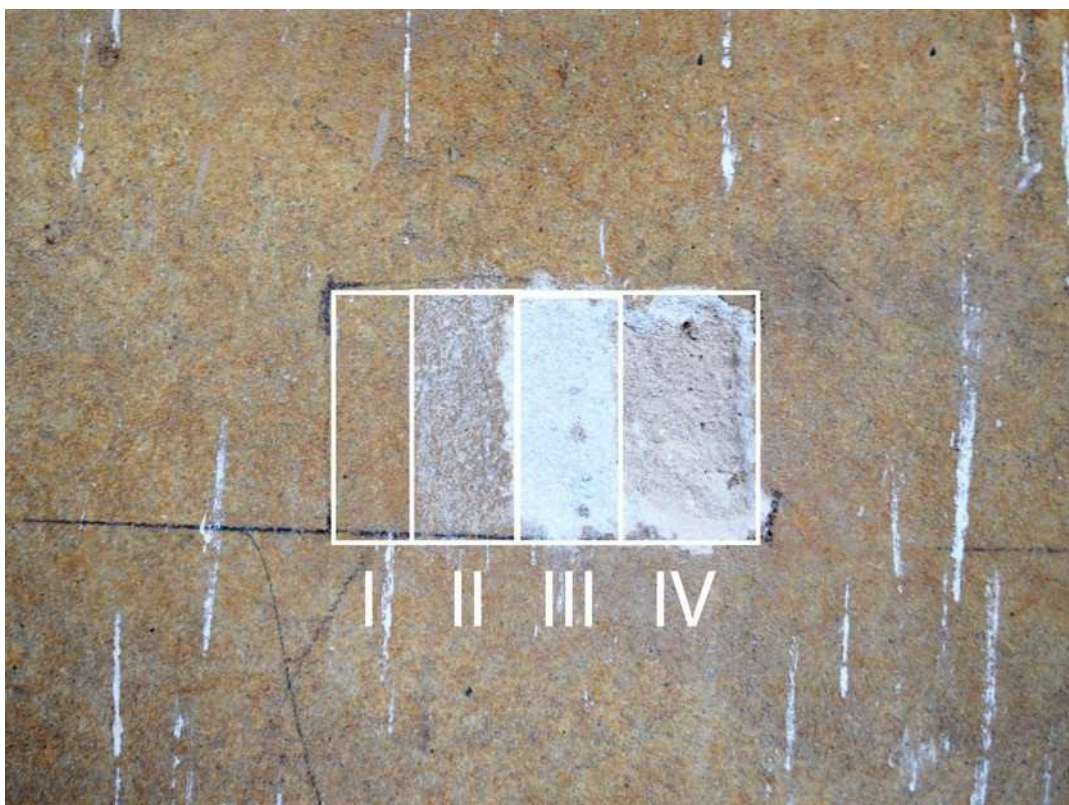
## Saggio n. 25

**I** Colore ocre, di probabile origine sintetica.

**II** Colore bruno, strato molto sottile.

**III** *Intonachino* - Strato di finitura sottile (1-2 mm), in colore grigio.

**IV** *Intonaco* - Strato di intonaco a base cementizia a spessore variabile, mediamente intorno al centimetro, applicato direttamente sulla muratura.

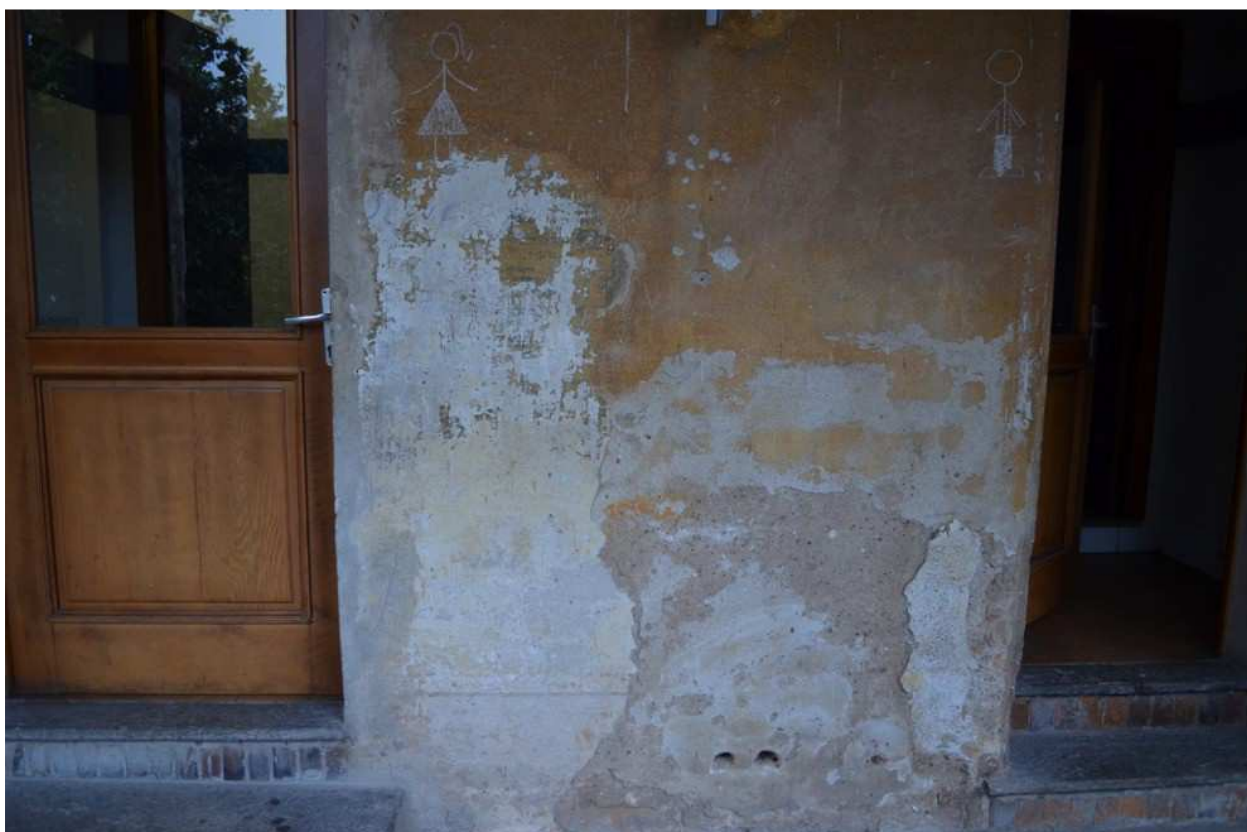
La situazione appare più omogenea al primo piano, dove si riscontra per la maggior parte la presenza di malta cementizia sino al vivo della muratura, con una colorazione uniforme giallastra (strato I). Una ricerca più attenta ha portato all'individuazione di lacerti di intonaco realizzato con malta di calce ed una finitura di colore giallo chiaro, sempre a calce (immagine sotto); si tratta comunque di porzioni estremamente limitate.
